##### Motordrehzahlverhalten

Um die Fehlerdiagnose zu erleichtern ist nachfolgend das spezifische Motordrehzahlverhalten beschrieben.

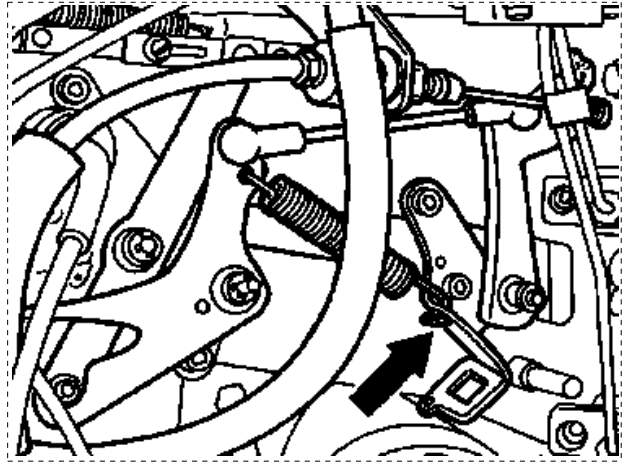
Leerlaufdrehzahl zeitweise >1100/min (bei Betriebstemperatur)

1. Rückzugfeder am Kulissenhebel falsch eingehängt.
2. Leerlaufkontakt Drosselklappe (S29/2) wird nicht geschaltet.

1. Rückzugfeder am Kulissenhebel richtig einhängen (siehe Bild).
2. Leerlaufkontakt am Drosselklappenschalter prüfen (siehe Diagnose-Handbuch Motor, Band 2, Register 2).

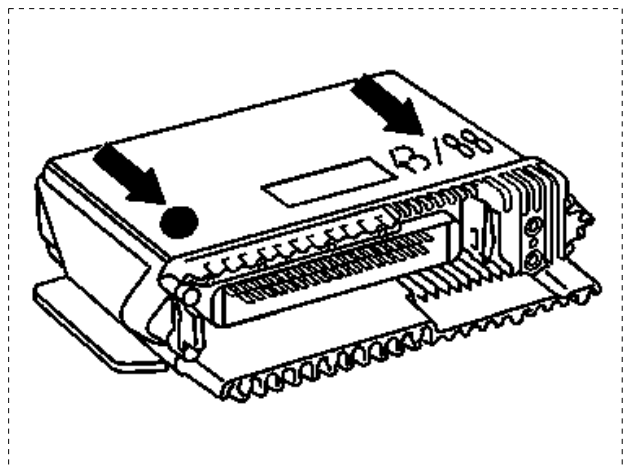
Kontrolleuchte ASR leuchtet im Fahrbetrieb und elektronisches Fahrpedal geht in Notlauf (nach kurzem Leerweg schwergängig)

1. Fertigungsdatum des Steuergerätes prüfen (siehe Bild).

Steuergeräte mit Fertigungsdatum von 16/88 bis 43/88 müssen beim Auftreten dieser Störung gegen ein Steuergerät ab Fertigungsdatum 44/88 (Kennzeichnung: gelber Punkt) ausgetauscht werden.

2. Motorreguliergestänge prüfen, einstellen (siehe 30-1010, Abschnitt "B").
3. Sollwertgeber (R25) erneuern.
