## 15 Elektrische Anlage Motor (Zündanlage)

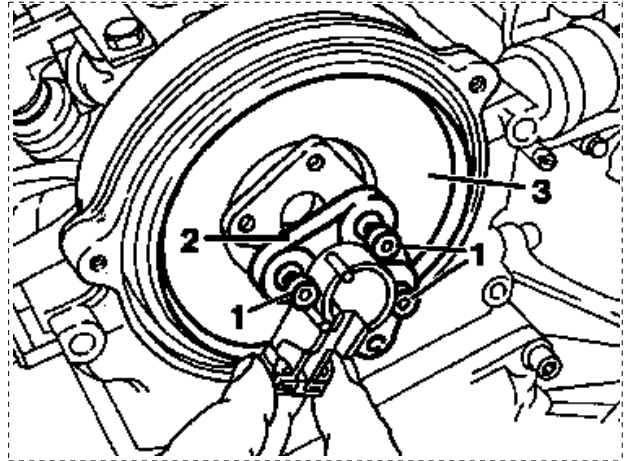
- 1 Befestigungsschraube  
2 Verteilerläufer  
3 Abdichtscheibe

Motor setzt beim Beschleunigen aus, nimmt schlecht Gas an, bleibt zeitweise stehen.

1. Zündfunke springt zeitweise innerhalb des Verteilerläufers an Masse.
2. Kohle in der Verteilerkappe fehlt, bzw. Verteilerkappe an der Kohle-Aufnahme ausgebrannt.

1. Verteilerläufer ausbauen, wenn am Flansch auf der Rückseite Brandspuren zu erkennen sind, erneuern. Ab 03/86 in Ordnung.
2. Verteilerkappe erneuern. Ab 01/86 Fertigungstoleranzen überarbeitet.

Beim Ein- und Ausbau der Verteilerkappe ist besonders darauf zu achten, daß die Kohle nicht am Dom des Verteilerläufers anstößt und beschädigt wird.
