Weiche bzw. langezogene 2-3 Schaltung

Fzg. mit Motor
104/119/120

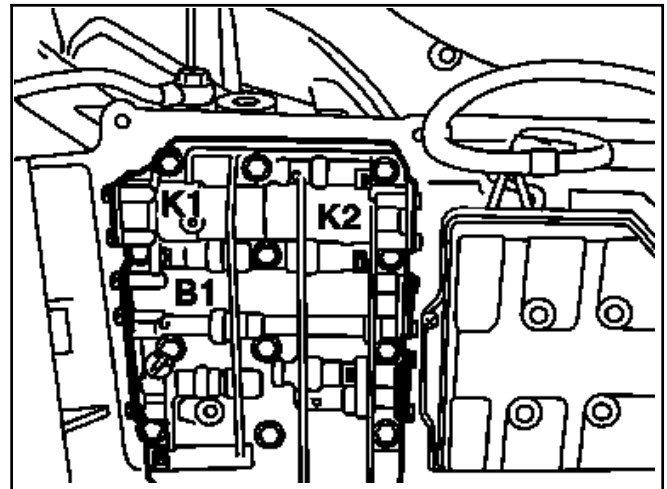
P27-5226-13

Reibwertminderung an den Kupplungsbelägen bei Getrieben mit hohen Laufleistungen. Da ein Schlupf vorwiegend bei der 2-3 Schaltung auftreten kann, ist für den Aufnehmerkolben der Kupplung K1 ein geändertes Federpaket erhältlich.

1. Getriebeölwanne abnehmen.
2. Abschlußblech (85) abschrauben und Aufnehmerkolben mit Federpaket herausnehmen.

Teile-Nr. Federpaket K1:

126 270 44 77
