Einmaliger starker Eischaltstoß in "R" bei kaltem Getriebe

**Fzg. mit Motor
119/120**

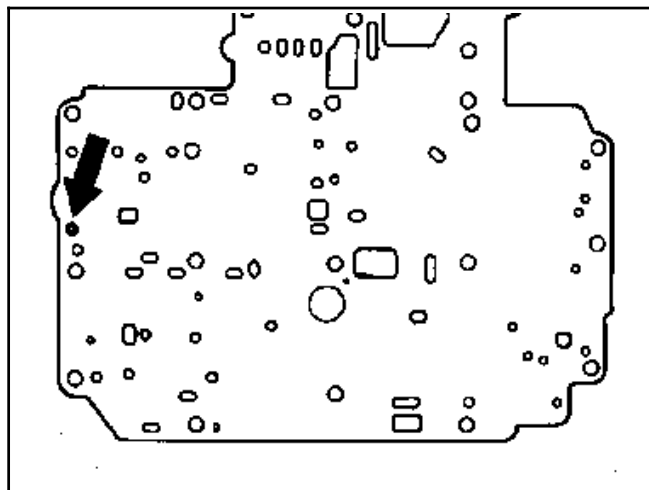
P27-5203-13

1. Um Beanstandungen "Verzögerter Kraftschluß in "R" zu beseitigen, wurde 06/92 der Einschaltaufnehmer außer Funktion gesetzt. Dadurch ist der Einschaltvorgang etwas kräftiger, insbesondere in Verbindung mit hoher Kaltstartdrehzahl.
2. Für den M120 wird seit 09/93 (MJ 94) die Kaltstartdrehzahl durch Modifikation im E-Gas-Steuergerät etwas schneller abgesenkt (Kennzeichnung weißer Punkt; war grauer Punkt). Leider kann damit nur eine marginale Verbesserung erzielt werden.

3. Für die Typen M119/M120 empfehlen wir die Bohrung Nr. 80 (Pfeil) im großen Zwischenblech von 2,1 auf 1,9 mm zu verkleinern. Dies ergibt eine deutliche Verbesserung.

4. Tellerfelder LB3 mit größerer Wölbung einbauen.

Teil-Nr. 140 993 15 26

Serieneinsatz ab Getr.-Nr.: 3 991
