## Ölstromgeräusch (Pfeifen) beim Einlegen der Fahrstellung "R"

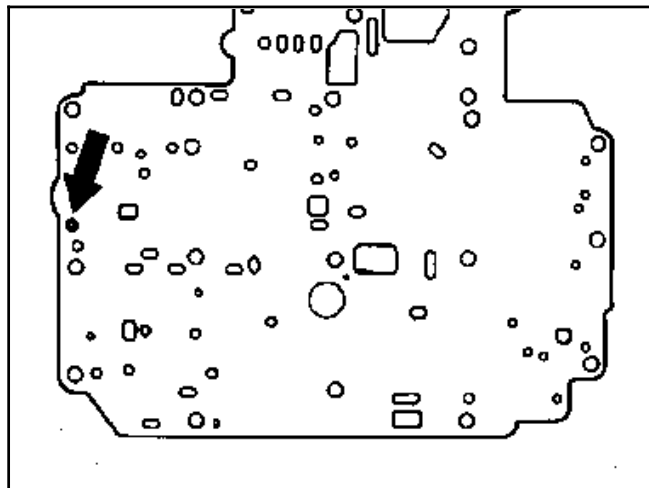
P27-5203-13

1. Geräusch entsteht an der Drosselbohrung im großen Zwischenblech beim Füllen der Lamellenbremse LB3.

Drosselbohrung im Zwischenblech (Pfeil) von der Schaltschiebergehäuseseite her ansenken und das Entleerventil B3 (86) im Schaltschiebergehäuse auf richtigen Sitz prüfen.
