Kein Kraftschluß nach einer Instandsetzung eines Tausch-Getriebes

Tauschgetriebe

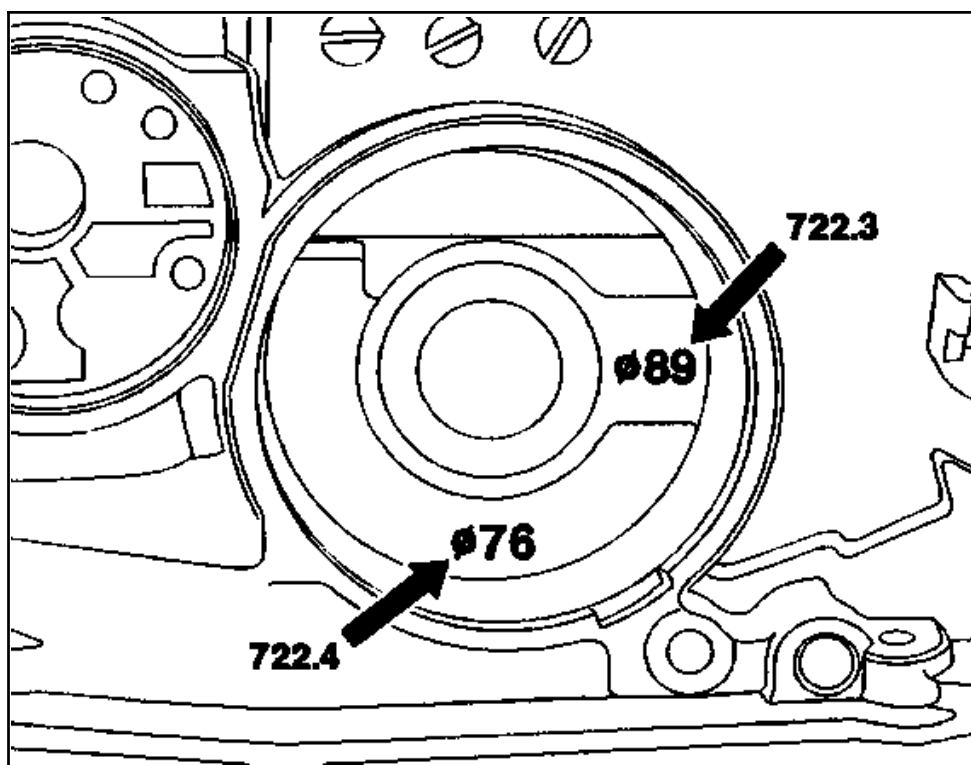
P27-5335-35

1. Es wurde der falsche T-Formring für den Bremsbandkolben B2 eingebaut.
Bei der Instandsetzung von Tauschgetrieben, deren Gehäuse mit dem Durchmesserangaben
89 (Pfeil) gekennzeichnet ist, darf **nur** der geänderte T-Formring für den
Bremsbandkolben B2 eingebaut werden.

Teil-Nr. 722.3 außer 722.362:

140 277 01 55/59
