## 30 Regulierung

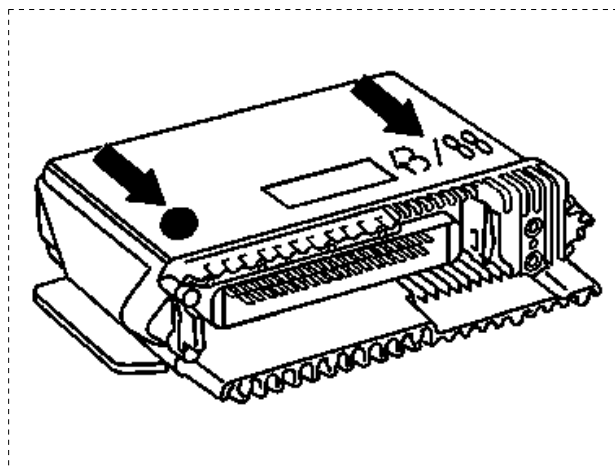
Kontrolleuchte ASR leuchtet im Fahrbetrieb und elektronisches Fahrpedal geht in Notlauf (nach kurzem Leerweg schwergängig).  
Motor 103 mit ASR

Fertigungsdatum des Steuergerätes Teil-Nr. 126 545 07 32 prüfen (siehe Bild).

Steuergeräte mit Fertigungsdatum von 16/88 bis 43/88 müssen beim Auftreten dieser Störung gegen ein Steuergerät ab Fertigungsdatum 44/88 (Kennzeichnung: gelber Punkt) bzw. das Steuergerät Teil-Nr. 126 545 08 32 (ab August 1989) ausgetauscht werden.

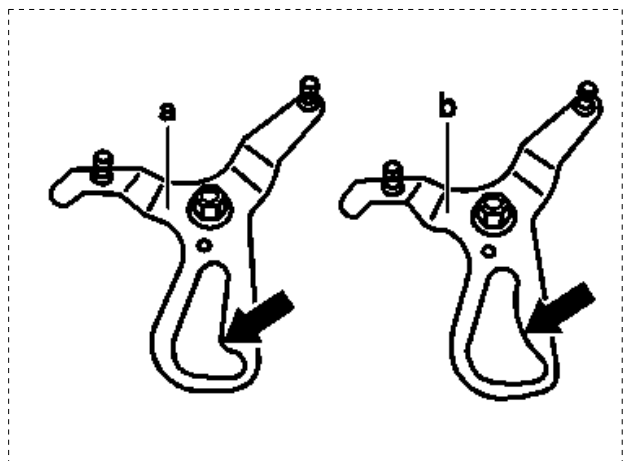
- a 1. Ausführung  
b 2. Ausführung

Elektrischer Tempomat: Geschwindigkeitsänderungen (Sägen) von ca. 2-3 km/h in Intervallen von 3-4 s. Betroffen ist der Bereich von 50-80 km/h.

Form des Kulissenhebels.

Neuen Kullissenhebel Teil-Nr. 103 070 28 21 einbauen.

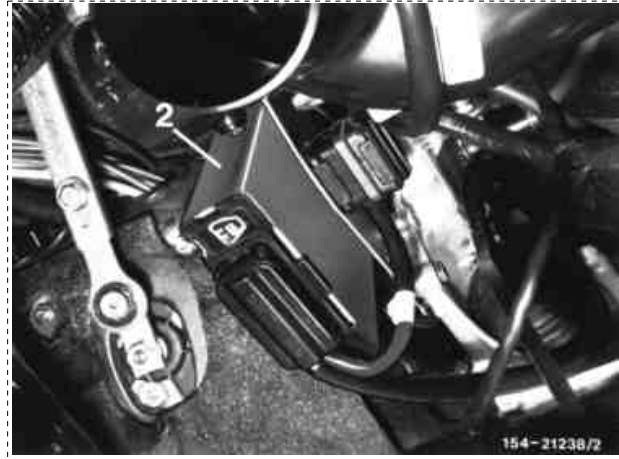
Anordnung Typ 107

Tempomat zeitweise ohne Funktion.

Schlechte Kontaktierung am Steuergerät (2) durch Aufweitung der Steckbuchsen.

Steckbuchsen nachbiegen, auf richtige Belegung der Kupplung achten.

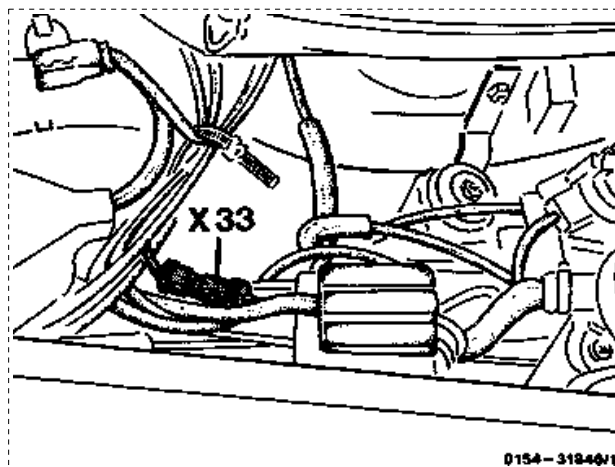
Anordnung X33 beim Typ 107 im Bereich Steckverbindung Tempomat-Stellglied

Elektrischer Tempomat: Fahrzeug ruckelt auf ebener Straße bis ca. 65 km/h und bei Bergfahrt.

Schubabschaltung wird bei Tempomatbetrieb nicht abgeschaltet. Überprüfung ist durch Abziehen der Kupplung vom Microschalter Schubabschaltung (S27/2) am Kulissenhebel möglich. Das Ruckeln tritt dann nicht mehr auf.

1. Steckverbindung der weißen Leitungen X26 (Buchse 11) bzw. X33 prüfen. Ist die Steckverbindung X26 (Buchse 11) bzw. X33 nicht zusammengesteckt, befinden sich die Leitungsenden an folgenden Stellen:
