33 Vorderachse

33-85041	Knarrgeräusche bei max. Lenkeinschlag und gleichzeitigem Einfedern.	Typ 124, 201
----------	---	--------------

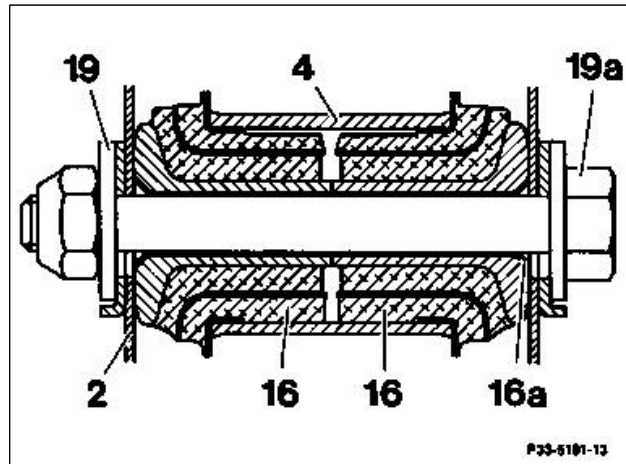
P33-5191-13

33-87067	Zittern am gesamten Fahrzeug, sowie Drehschwingungen am Lenkrad.	Typ 124 bis 03/87
----------	--	-------------------

Geänderte Lagerung (zweiteilig)

- 2 Rahmen-Querträger
- 4 Querlenker
- 16 Torsions-Gummilager
- 16a Klemmhülse
- 19 Exzentrerscheibe
- 19a Exzentrerschraube

Seit März 1987 (Serie einfließend) wird eine geänderte Querlenkerlagerung an der Vorderachse eingebaut. Der Querlenker hat vorn und hinten eine zweiteilige Lagerung aus hochdämpfenden Torsions-Gummielementen. Erkennungsmerkmal ist jeweils die hintere Querlenkerlagerung. Vibrationen des Fahrzeugs und Drehschwingungen am Lenkrad werden dadurch gedämpft.

Fahrzeug mit Gummilagern 1. Ausführung sind nach der Arb.-Nr. 33-0526 auf die geänderte Lagerung umzurüsten.
