46 Lenkung

46-93065	Lenkunterstützung im Linkseinschlag ungenügend, schwammig.	Alle Typen
----------	---	------------

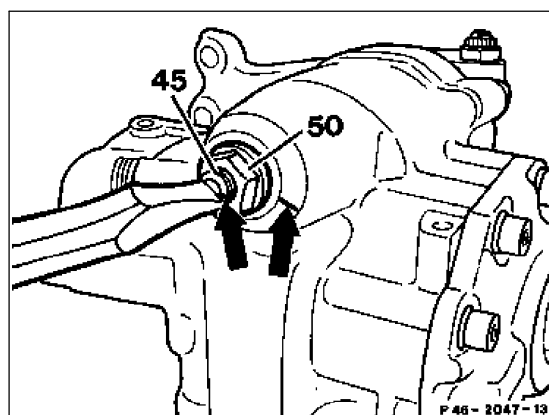
P 46 - 2047 - 13

46-89021	Ölaustritt an der Einstellschraube Lenkgetriebe.	Typ 124, 201
----------	--	--------------

Polyamidring an der Kontermutter dichtet nicht genügend ab.

Kontermutter, Teil-Nr. 001 990 70 51, erneuern.

- a) Bei Fahrzeugen mit Benzinmotor Lenkgetriebe ausbauen (46-3400).
Bei Fahrzeugen mit Dieselmotor
Luftfiltergehäuse komplett ausbauen.
- b) Stellung der Einstellschraube durch Kerben (Pfeile) markieren.
- c) Kontermutter auswechseln, ohne daß die Einstellschraube dabei verdreht wird.
Kontermutter mit 65 N festziehen.

Wurde die Einstellschraube verdreht, Reibwert des Lenkgetriebes neu einstellen ([46-0120](#)).

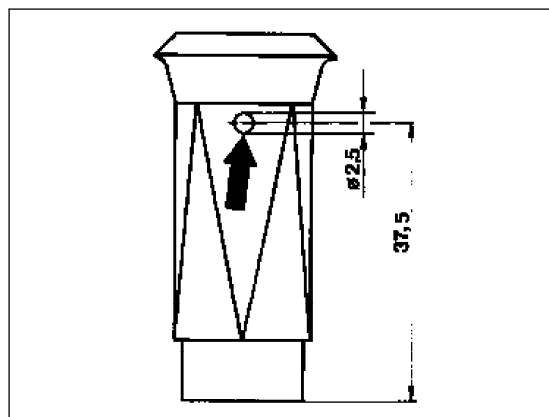
46-88051 Ölaustritt über die Entlüfterkappe der Lenkhilfpumpe.

Vorratsbehälter falsch befüllt (46-0715).
Entlüftungsbohrung im Schutzrohr fehlt.

Ölstand richtig stellen.
Entlüftungsbohrung (Pfeil) nach den angegebenen
Maßen bohren.
