47 Kraftstoffanlage

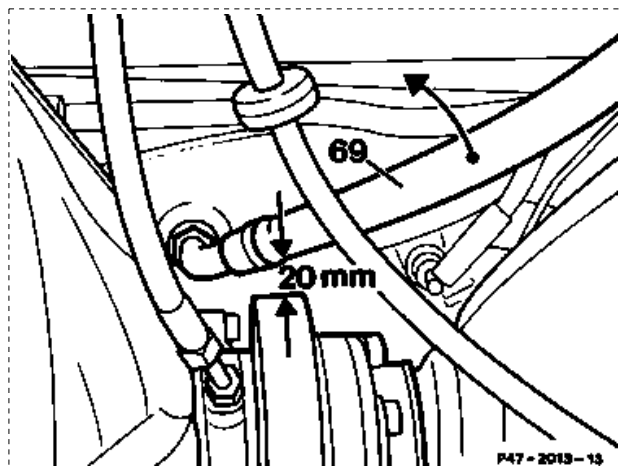
Kraftstoffschlauch zwischen Kraftstoffpumpe und Kraftstoffbehälter mit
Scheuerstellen.
Typ 201.029

Mindestabstand von 20 mm zwischen Kraftstoffschlauch (Ansaugschlauch) und der inneren
Ringmasse der linken Antriebswelle unterschritten. Zum Prüfen muß das Fahrzeug fahrfertig auf den
Rädern stehen.

Verlegung Kraftstoffschlauch korrigieren:

1. Masseleitung der Batterie abklemmen.
2. Kraftstoffbehälter vorschriftsmäßig entleeren (Förderpumpe Atlas Copco).
3. Kraftstoffschlauch (69) am Kraftstoff-
sieb lösen, Restkraftstoff auffangen.
4. Kraftstoffschlauch (69) in Pfeilrichtung
schwenken bis der Abstand von 20 mm
erreicht ist.
Verschraubung anziehen (28 Nm).
5. Kraftstoffbehälter vorschriftsmäßig befüllen
(Pumpe siehe oben).
6. Masseleitung der Batterie anschließen.
7. Motor kurz laufenlassen.
8. Dichtheit der Kraftstoffschlauchanschlüsse
prüfen.

Der Kraftstoffschlauch muß erneuert werden,
falls an ihm Scheuerstellen sichtbar sind.
