Vorausgegangene Arbeit:  
Motorhaube senkrecht gestellt (01-0080).

#### Prüfen

#### Schadensbilder

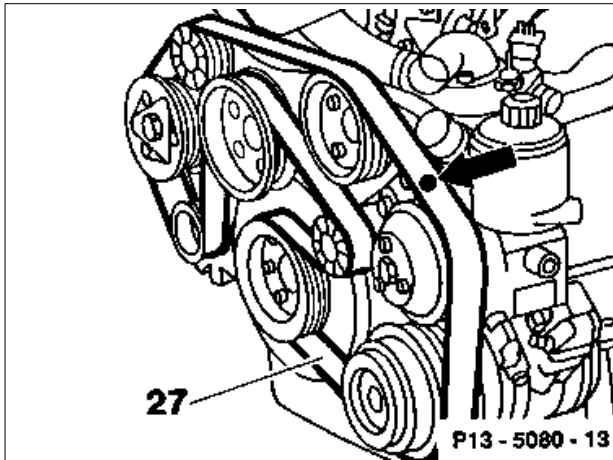
Keilrippenriemen (27) an einer gut sichtbaren Stelle mit Kreide

Motor stückweise mit Starter

Keilrippenriemen (27) auf Beschädigung

Vorgang beenden, wenn Kennzeichnung (Pfeil)

markieren (Pfeil).

drehen (01-0110).

prüfen.

wieder sichtbar ist (eine volle Riemenumdrehung).

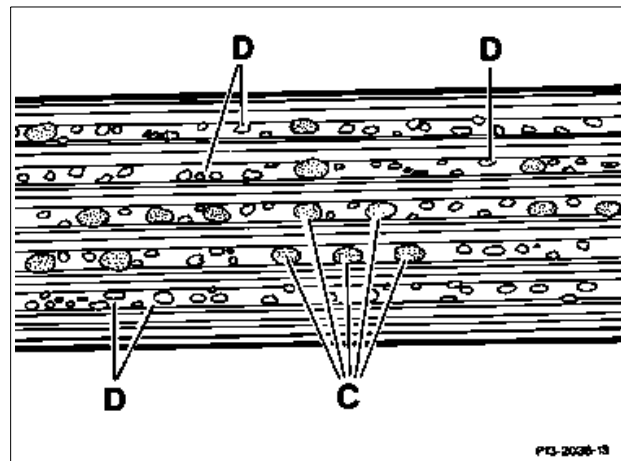
Gummiknollen im Rippengrund (C),  
Einlagerungen  
von Schmutz bzw. Steinen (D).

Der Keilrippenriemen muß erneuert werden (gegen gesonderten Auftrag), wenn folgende Schadensbilder zutreffen:

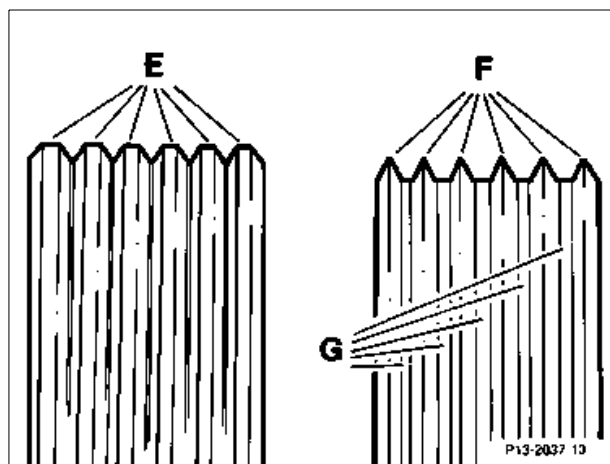
Flankenverschleiß (F),

Flankenverschleiß (F),  
 Rippen sind spitz - neu trapezförmig (E)  
 und Zugstrang im Rippengrund sichtbar (G,  
 hellere Stellen).

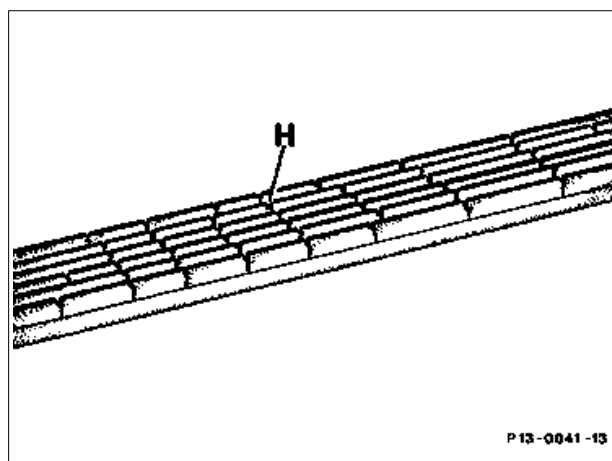
Querrisse (H) in mehreren Rippen.

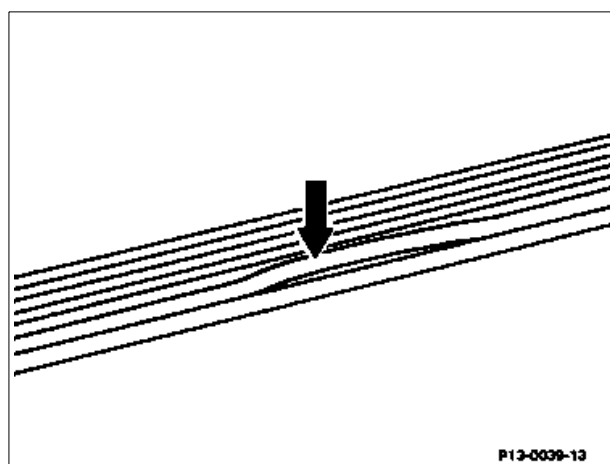
Rippe vom Riemengrund gelöst (Pfeil).

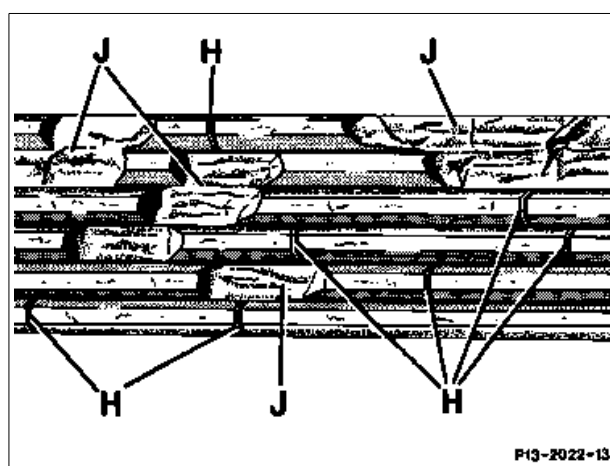
Querrisse in den Rippen (H) und/oder  
 Rippenausbrüche (J).

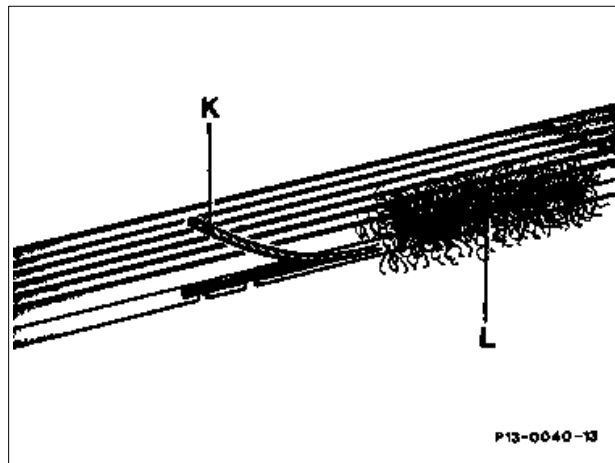
Seitlich herausgerissener Zugstrang (K) oder Ausfransungen (L) der äußeren Zugstränge.

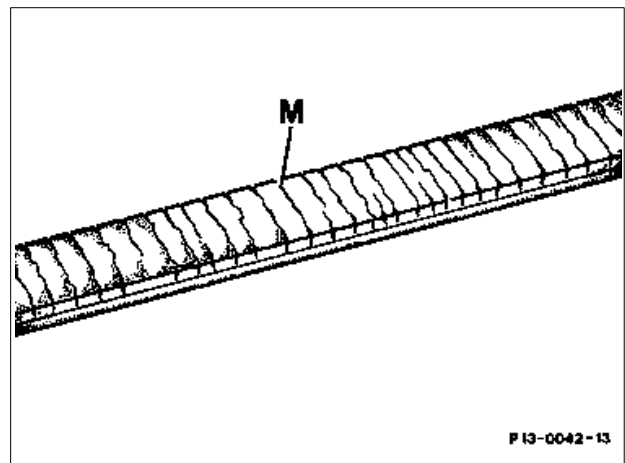
Querrisse (M) auf dem Rücken.
