Vorausgegangene Arbeit:
Zündkerzen aus-, einbauen (AP15.00-1580CA)
Gefahrenhinweise bei geöffneter Motorhaube (01-0085)

Arbeits-Nr. der Arbeitstexte und Arbeitswerte bzw.
Standardtexte und Richtzeiten
01-1321

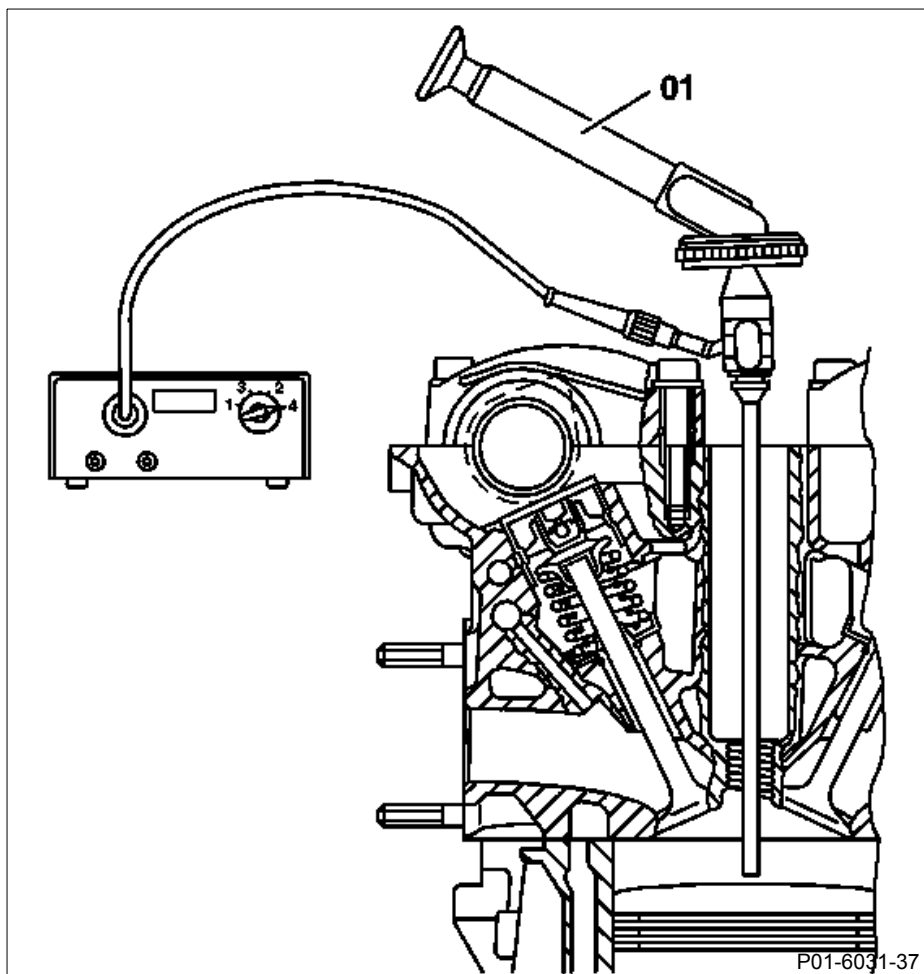
Kolben in UT	stellen, siehe Tabelle.
Motoskop und Objektivsonde	anschließen.
	Motoskop TW 12 V an Fahrzeugbatterie
	Motoskop TW 220 V an Netz.
Objektivsonde	in Zylinder ein-, ausführen.
Zylinder	ausleuchten, beurteilen, siehe Hinweis.

Zylinder-Ausleuchtgerät	z. B. Firma Karl Storz GmbH, 78532 Tuttlingen
	Motoskop TW (Kaltlicht) mit Objektivsonde 103 26 CT (210 mm)

Markierungszahl an OT-Zeiger	Kolben in UT-Stellung
0	4 und 7
90	8 und 2
180	1 und 6

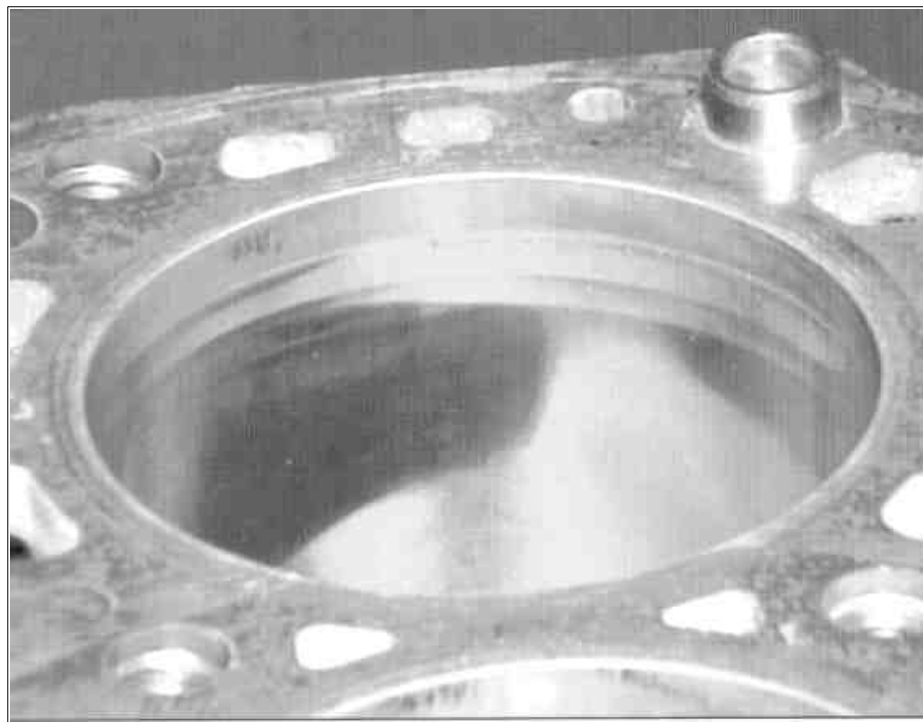
P01-6018-35

4. Optische Streifen, Reibspuren
 Ausgehend vom ersten Kolbenring, nach ca. 30 mm auslaufend.
 Nicht fühlbare Trockenreibspuren verursacht durch Kraftstoffabwaschungen des Ölfilms, z.B. bei vielfachem Kaltstart im Kurzstreckenbetrieb.
 Diese bevorzugt im Zylinderkopfschraubenbereich und auf der Druckseite auftretenden Reibspuren sind geglättet nicht zu beanstanden. Die Kolbenringe sind nicht beschädigt.
 Kurbelgehäuse weiterverwenden.

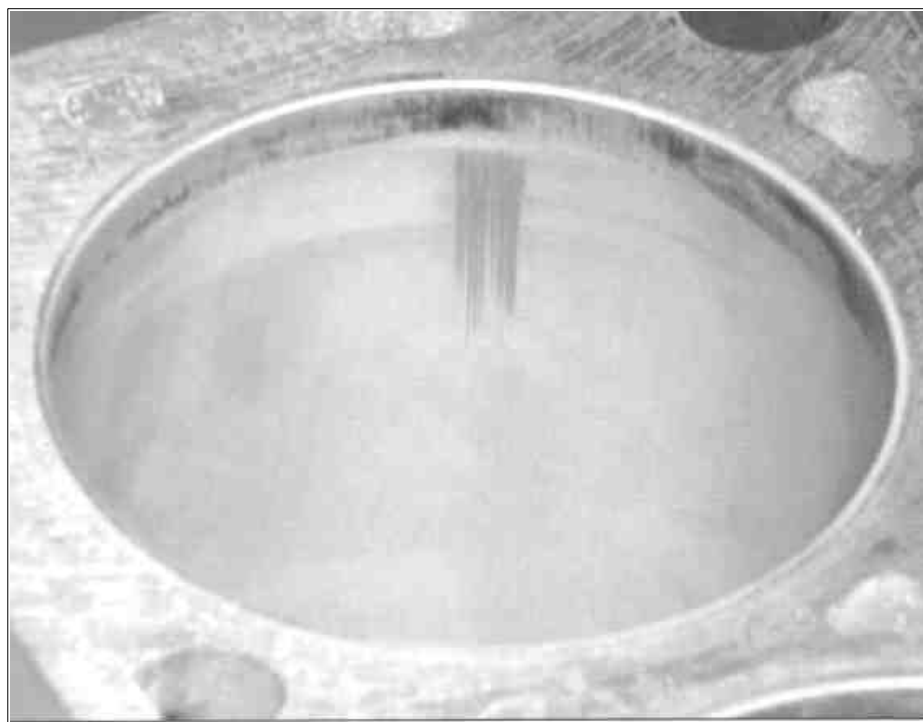
P01-6019-35

5. Aufgeraute
Streifen,
Reibfresser
Ausgehend vom ersten
und zweiten
Kolbenring, auslaufend
erst im Zylinderunterteil.
Reibspuren wie unter
Position 4 beschrieben,
fortgeschritten zu
Reibfressern. Kolbenringe
können beschädigt
sein.
Wenn fühlbar,
Zylinderlaufbahn
unbrauchbar.

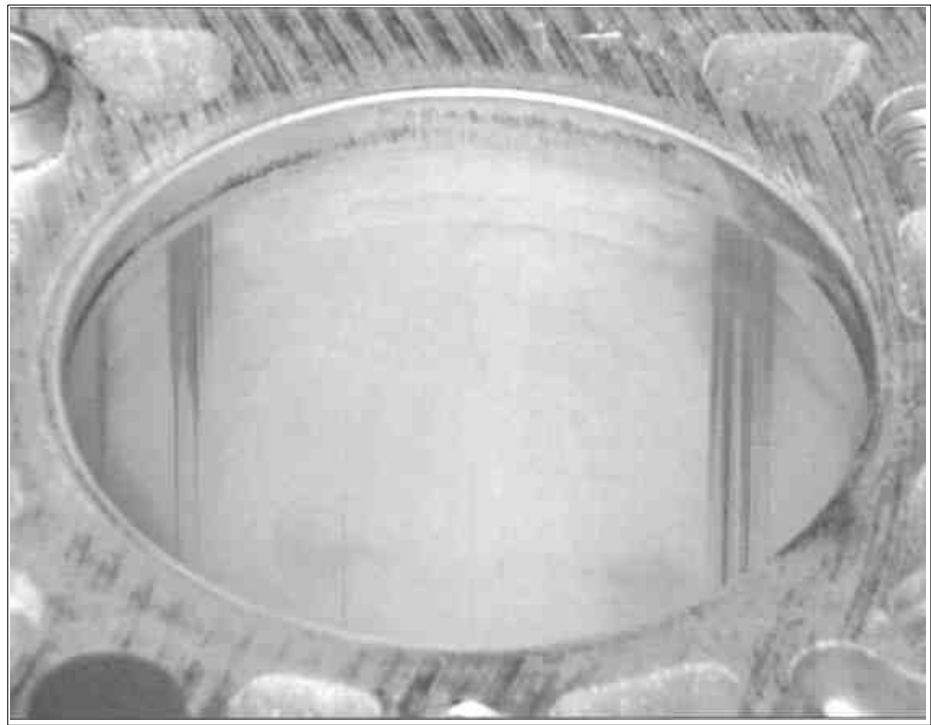
P01-6020-35

6. Ringförmige
Abdrücke
Sichtbar im oberen und
unteren Kolbenring-
Umkehrbereich, sind
nicht zu beanstanden.
Kurbelgehäuse
weiterverwenden.

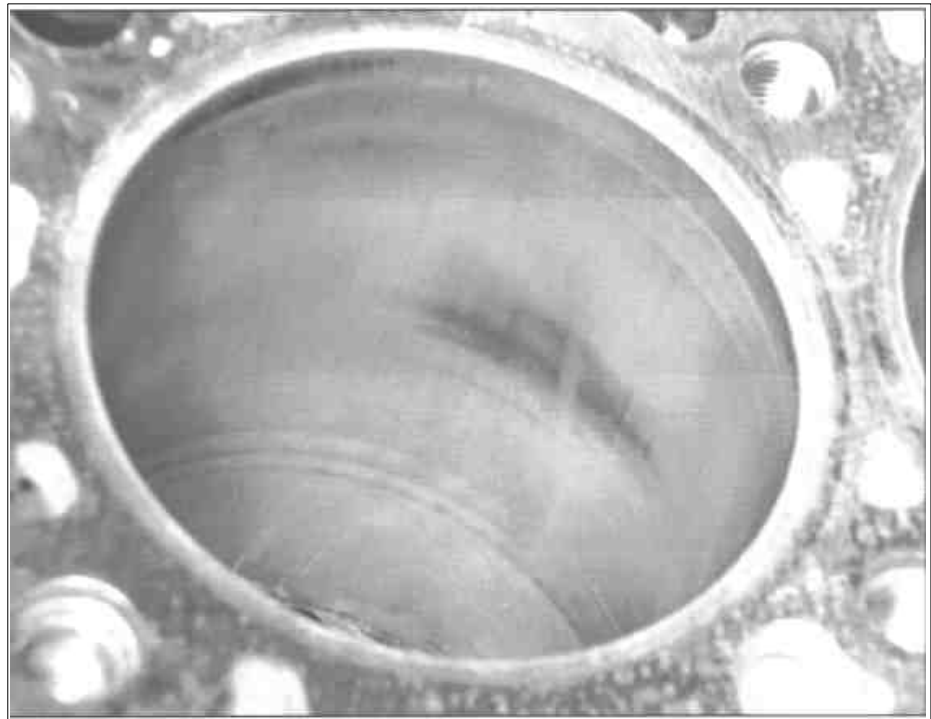
P01-6017-35

7. Einzelne durchlaufende
Kratzspuren
Verursacht von Verschmutzungen, z.B. durch
Rückpulsation von Rußpartikeln aus dem
Auspuff.
Kurbelgehäuse weiterverwenden.
