Arbeits-Nr. der Arbeitstexte und Arbeitswerte bzw. Standardtexte und
Richtzeiten
01-7162

Planbearbeiten

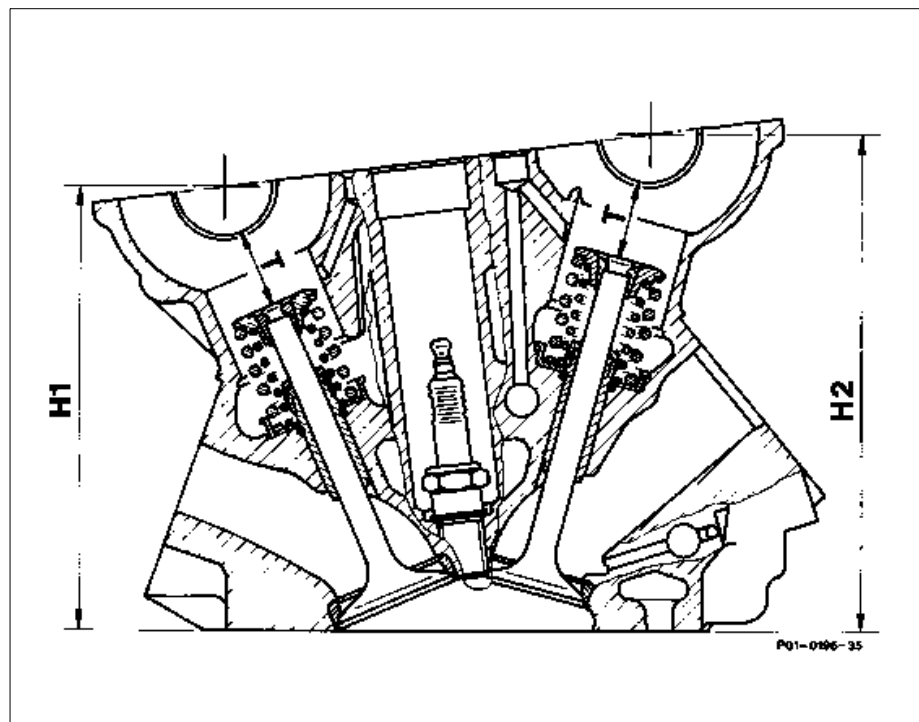
Kontrollmaße	H1	H2	T
Im Neuzustand	130,6 ¹⁾ 130,7	145,9 ¹⁾ 146,0	-
Mindesthöhe nach Materialabnahme	130,4 ¹⁾	145,7 ¹⁾	-
Bei Nockenwellenlager- Normalmaß			23,07 23,81
Zulässige Abweichung von der Ebeneheit der Trennfläche	in Längsrichtung 0,08 in Querrichtung 0,0		
Zulässige Abweichung der Parallelität der oberen zur unteren Trennfläche in Längsrichtung	0,1		
Rauhtiefe	0,003-0,010		
Abpreßdruck mit Luft unter Wasser in bar Überdruck	2

- 1) Messen, dazu eine Welle einlegen und den halben Durchmesser abziehen. Die Materialabnahme am Zylinderkopf und am Zylinderkurbelgehäuse eines Motors dürfen zusammen max. 0,4 mm betragen ([siehe 01-1200](#)).

- 1 Kontrollmaße H1 und H2 messen und notieren.
- 2 Zylinderkopf-Trennfläche planbearbeiten. Scharfe Kanten am Brennraumrand entgraten.
- 3 Kontrollmaße H1 und H2 erneut messen. Materialabnahme feststellen und notieren.
- 4 Ventilsitze um das gleiche Maß der Materialabnahme am Zylinderkopf nachsetzen ([05-2910](#)).
- 5 Kontrollmaß (T) zwischen Ventilschaftende und Nockenwellenlagergrund messen.

Dazu Rundmaterial Ø 6 mm mittig in den Nockenwellenlagergrund einlegen und Maß (T) mit Meßschieber messen.
