Prüf schritt	Prüfumfang	Meßgerät/ Prüfanschluß	Betätigung/ Voraussetzung	Sollwert	Mögliche Ursache /Abhilfe
Impuls anzeige					
1.0	Zündpille Gurtstraffer Sitz links (GUS), (R12/1) und Zündpille Gurtstraffer Sitz rechts (GUS), (R12/2) mit Leitungen	X11/7 4 —

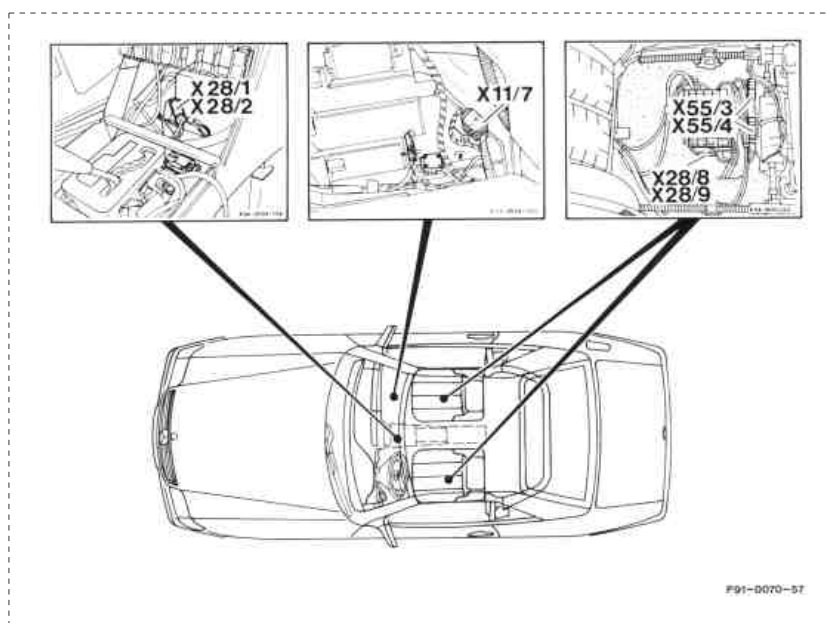
Bild1

- X11/7 Prüfanschluß Gurtstraffer (GUS) 4polig
- X28/1 Steckverbindung Einspeisung Gurtstraffer (GUS) 2polig
- X28/8 Steckverbindung Gurtstraffer (GUS) / Trennstelle Sitz links, 2polig
- X28/9 Steckverbindung Gurtstraffer (GUS) / Trennstelle Sitz rechts, 2polig
