Schulterabnutzung bei Vorderradreifen
Reifen

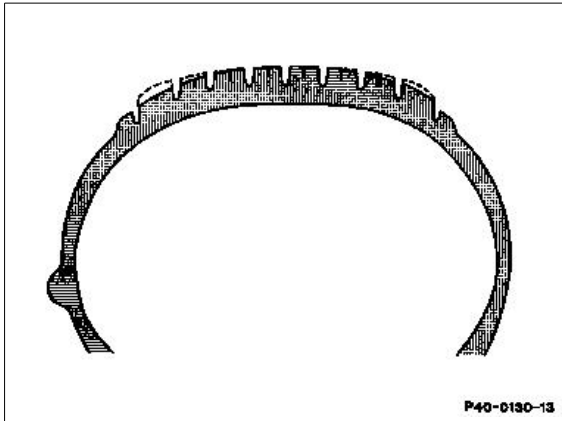
An den Vorderrädern ist eine etwas größere Abnutzung der Reifenschultern gegenüber der Laufflächenmitte normal.
